平成 18 年 11 月 15 日

沖縄におけるスノーケリング事故調査報告

大岩弘典/稲井日出司

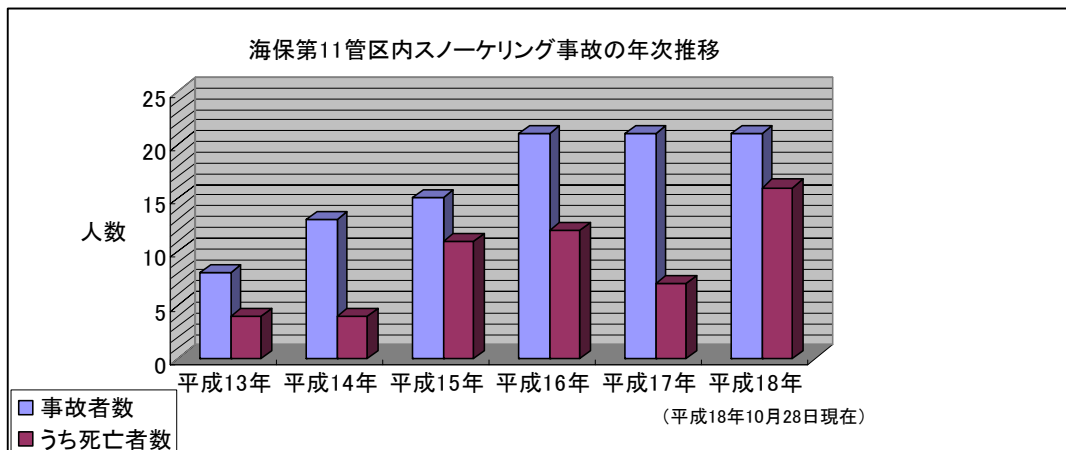
平成13年のスノーケリング事故者数は8人、6年後の平成18年は10月28日までに21人を数え、更に、スノーケリング中の死亡者は平成14年の4名から4倍、16名に増加した。スノーケリング中の事故者は平成15年から急増している【図1】。

【図1】 第11管区内スノーケリング中事故の年次推移

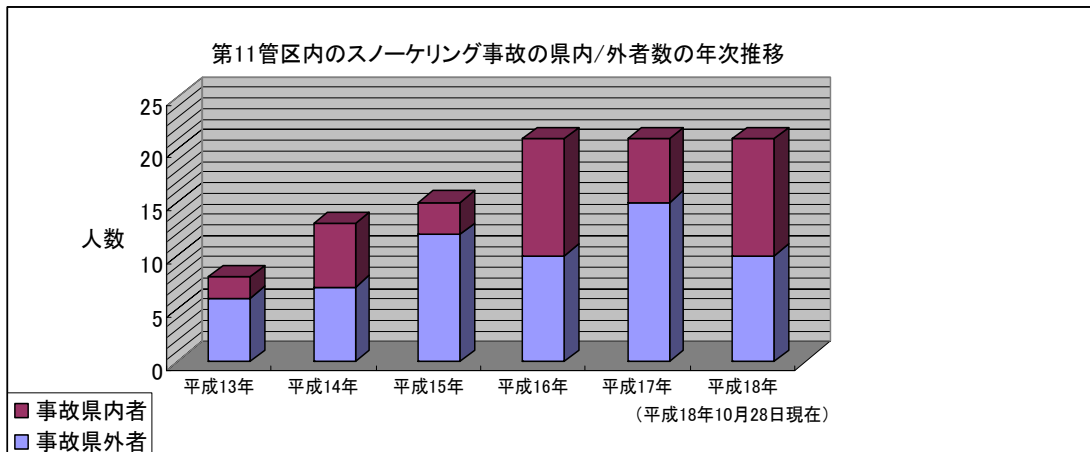
事故急増の要因には、県外観光客の事故の増加、40才以上の中高年の事故が際立って増えてきたことによる【図2,3】。県外観光客のマリンレジャーを志向する中高年層の増加が増加の背景にある。

【図2】 第11管区内スノーケリング中事故に占める県内/外者

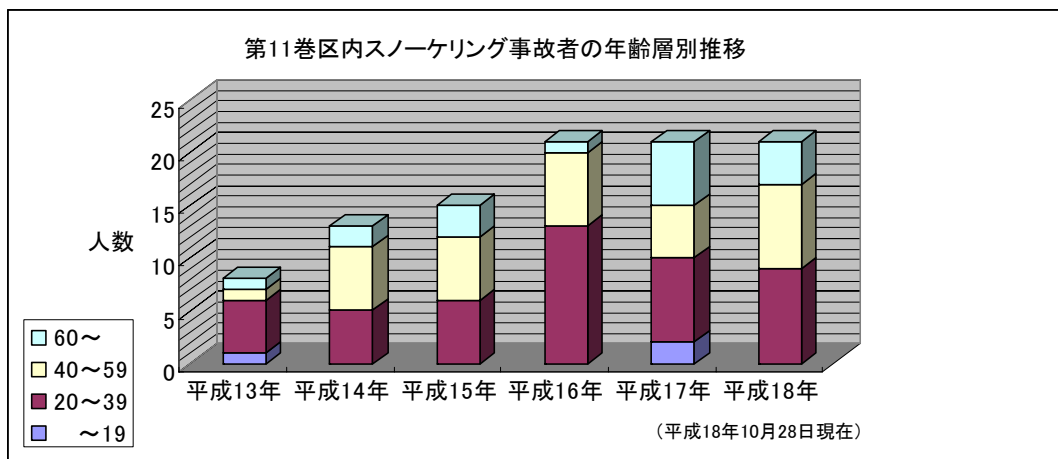
【図3】 第11管区内スノーケリング中事故の年齢層別構成

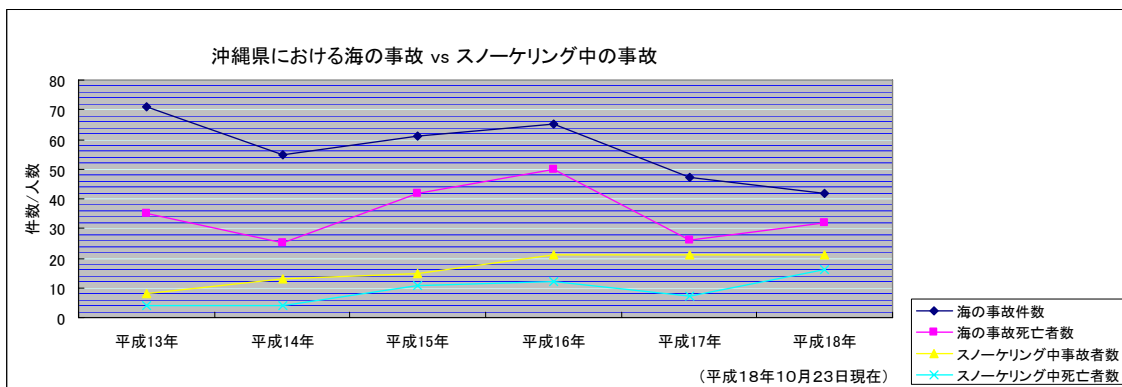
沖縄における海の事故（事故者・死亡者）数に対するスノーケリング中の事故（事故者・死亡者）数の比について、平成13年では事故者は11.2‰、死亡者は11.4‰であったが、平成16年はそれぞれ32‰と24‰、平成17年は44.6‰と26.9‰となり、今年（平成18年）10月28日時点で実に44.6‰と26.9‰にまで、海の事故におけるスノーケリング中の事故と死亡の占める割合が急増している【図4】。沖縄県では平成16年以降、海の事故は減少が著しいのに反し、スノーケリング中の事故の著しい増加が際立っている。

【図4】 第11管区内の海の事故に対するスノーケリング中事故の年次推移

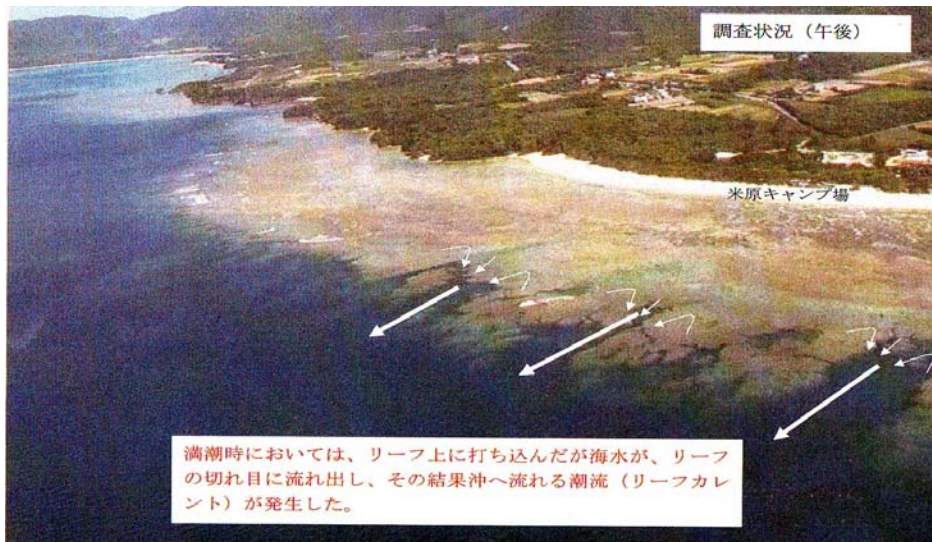
後者はリーフの切れ目が海岸側に深く入り込んでいる場所があるリーフ周辺で起こる速い流れに巻き込まれて漂流し溺水する【図5】。この場合、泳ぎやスノーケリングに慣れていないと、たとえライフジャケットを装着していても沖に流され海水誤嚥から溺水、或いはリーフで外傷を負い溺水してしまう。石垣では、吉原、米原キャンプ場近くでリーフカレントによると見られる遭難が起こる。この地区には単独行動のスノーケリングがよくみられ、事故が起こっても救助ができない。石垣ではホテルやダイビングショップの指定地以外の場所、或はインストラクターやライフガードが居ない場所で事故が多発している。

【図5】石垣島・米原キャンプ場で起こるリーフカレント
