## 平成28年度海域調査(裏真栄田ビーチ)

### 平成28年度海域調査業務

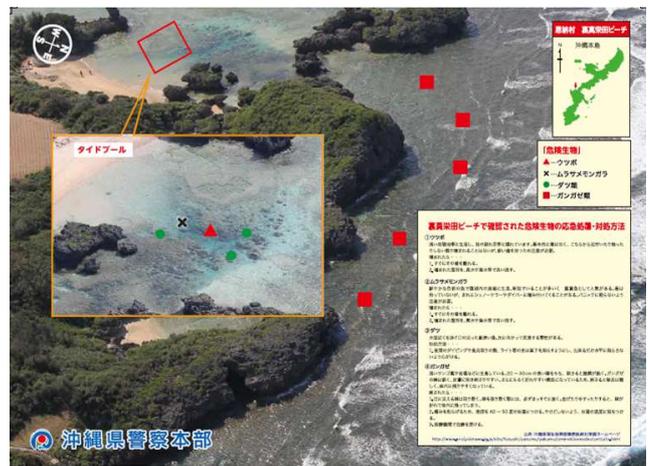
### 6 ガイドマップ(成果物)

海域調査場所を含む「裏真栄田ビーチ」全域を上空から俯瞰撮影した空中写真をガイドマップに複写。調査員が直に潜水し、水中カメラ・メジャー等の器材を使用し岩石や海底地盤及びリーフ割れ目等礁斜面を測定・撮影しガイドマップへ図示。上げ潮、下げ潮等における離岸流の方位、潮の流速や規模、気象変化による水路を直に調査し図示。調査員が直に潜水して平均水深を実測し図示。海洋危険生物の生息実態や生息箇所等を図示。

※調査海域では、リーフカレントの発生が確認されています。付近では平成28年度中2件の水難事故も発生しているため、海域を利用する際は、安全に十分配慮するようお願いいたします。
